# Turpoonjoen virtavesikartoitus 2021

Hämeen kalatalouskeskuksen raportti 14/2021

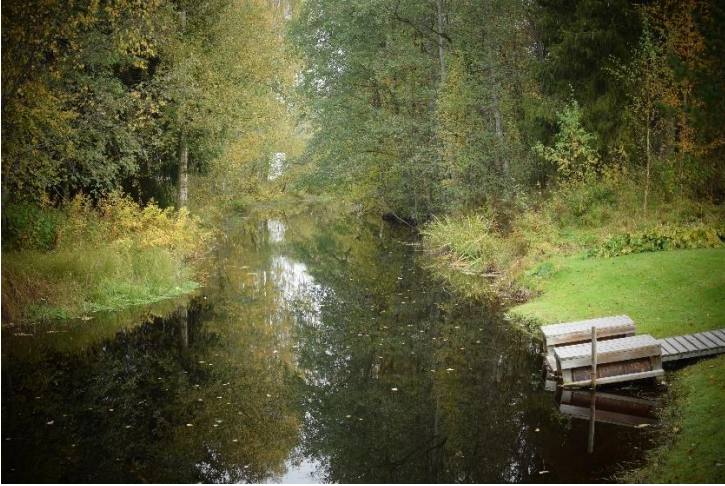
Käytännössä koko väli Ilmetynjoen yhtymäkohdasta Turpoonkosken alle on hyvin tasaista, hitaasti virtaavaa ja syvää osuutta (Kuvat 1-3). Alueella ei ole yhtään selkeää virta-aluetta, jossa kunnostustoimenpiteitä voitaisiin tehdä. Osuudelle ei suositella mitään toimenpiteitä. Uoma on niin syvä ja leveä, ja virtausta on niin paljon, että uoman täydellistä umpeenkasvua ei tapahdu.

Kuva 1. Turpoonjoen uomaa Härkätien alapuolelta.

- Ei toimenpiteitä

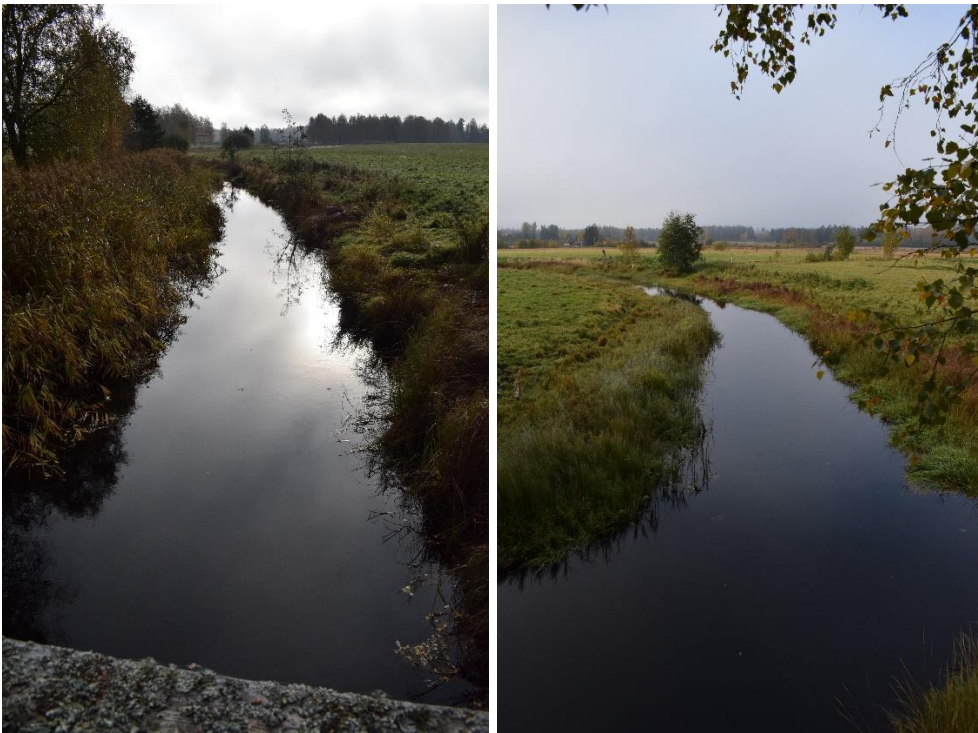
Kuvat 2 ja 3. Uomaa Portaan ja Turpoon välillä.

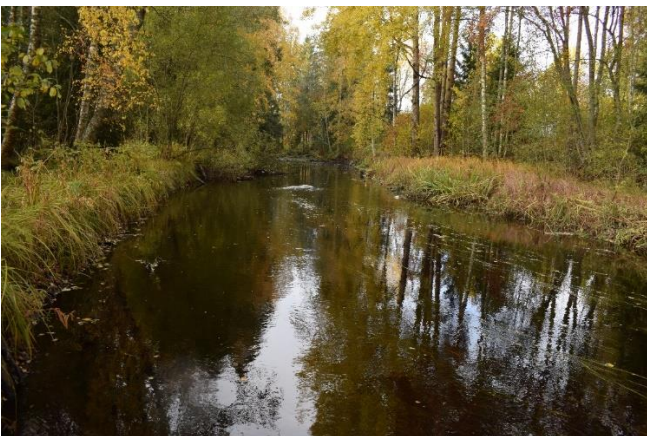
Kuva 3. Uomaa juuri ennen Turpoonkosken virta-alueita.

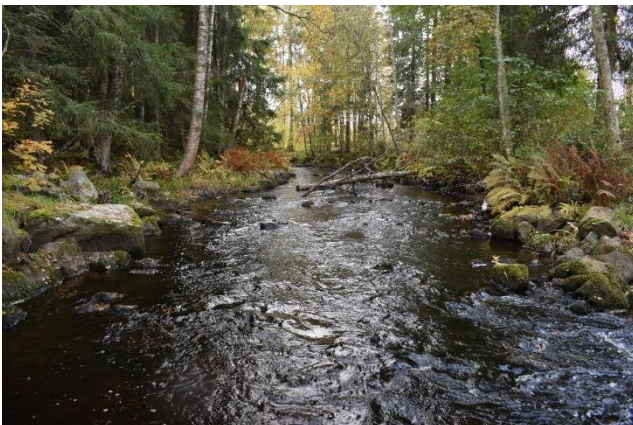
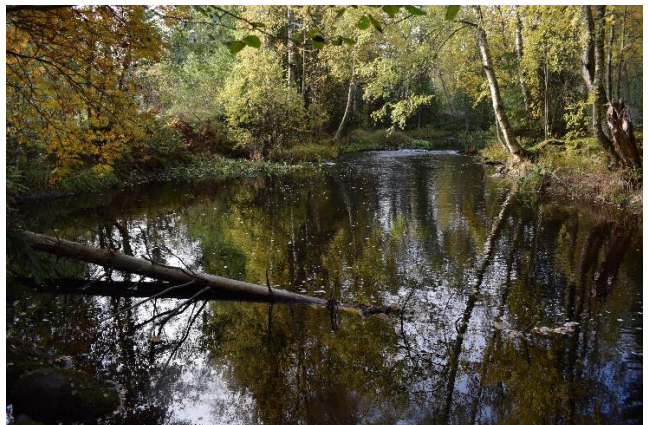
Turpoonosken alla on pieni suvanto ja sen alapuolella vielä hitaasti virtaava ja lyhyt koskimainen osuus (Kuvat 4 ja 5). Koskea voidaan helposti kivetä lisää varsinaisen Turpoonkosken kunnostuksen yhteydessä. Suurempaa kiveä on runsaasti uoman reunoilla.

Kuva 4. Lyhyt virta-alue varsinaisen Turpoonkosken alapuolella. Kuva 5. Suvantoalue juuri ennen varsinaista Turpoonkoskea.

- Turpoonkosken kiveäminen uoman reunoilta löytyvillä kivillä ja kivivallien avaaminen
- Kutusoraikkojen teko
- Pitkällä aikavälillä harkittava padon poistamista tai kiertämistä kalatiellä

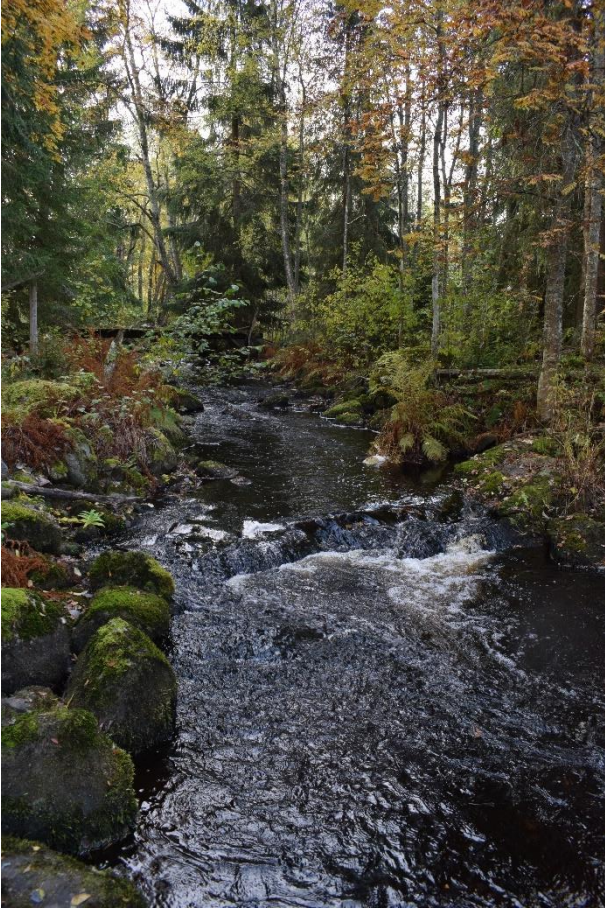
Turpoonkoski on koko Turpoonjoen potentiaalisin kohde (Kuvat 6-11). Varsinainen Turpoonkoski ulottuu padosta n. 150m alavirtaan. Kosken leveys vaihtelee n. 2-7m välillä ja sen reunoilla on runsaasti kiveä. Kosken keskiosilla on lisäksi kivivalleja ylävirtaan katsottuna uoman vasemmassa reunassa. Valleja avaamalla koskimaista pinta-alaa voitaisiin lisätä huomattavasti. Koskeen tulisi lisätä kiviä sen reunoilta ja tuoda kutusoraa, koska sen puute lienee merkittävin rajoittava tekijä taimenen kudun kannalta.

Kuva 6. Turpoonkosken alaosa.

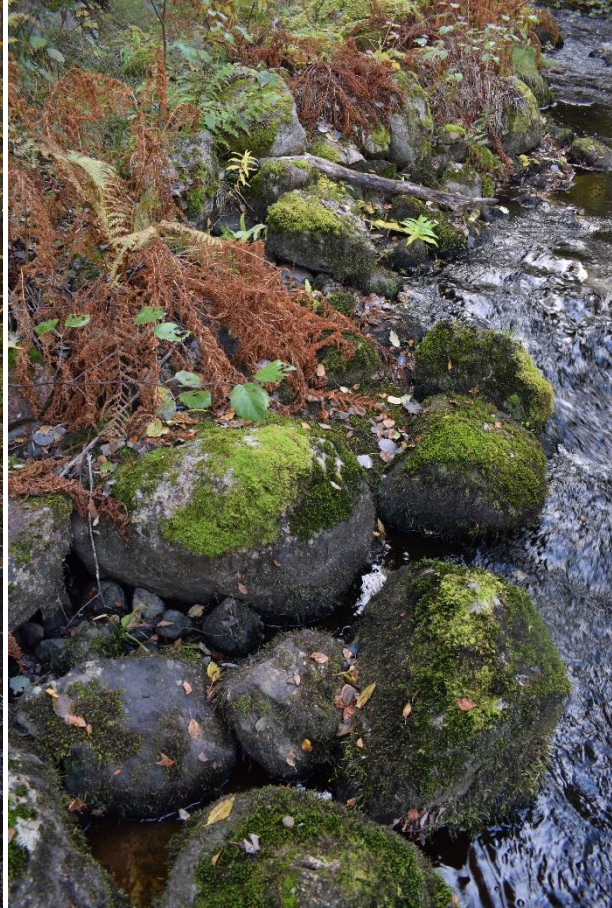
Kuva 7. Turpoonkosken reunoilla on runsaasti kiveä.

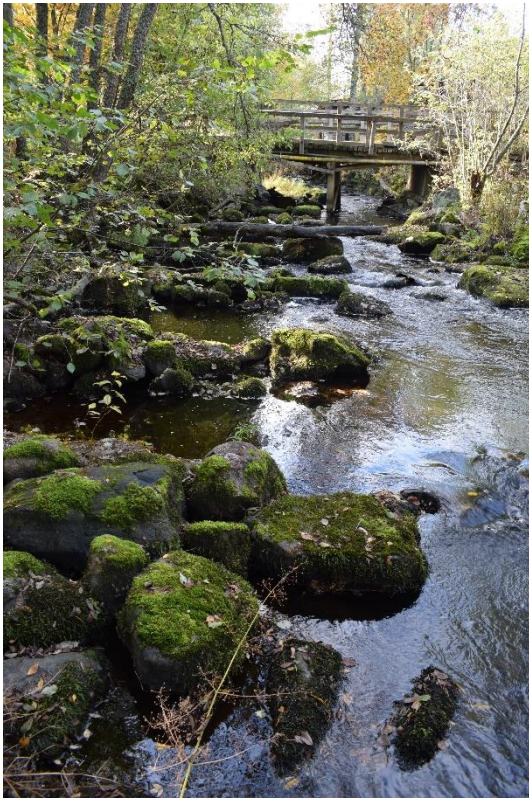
Kuva 8. Kosken keskiosissa on kivivalleja, joita voisi avata.

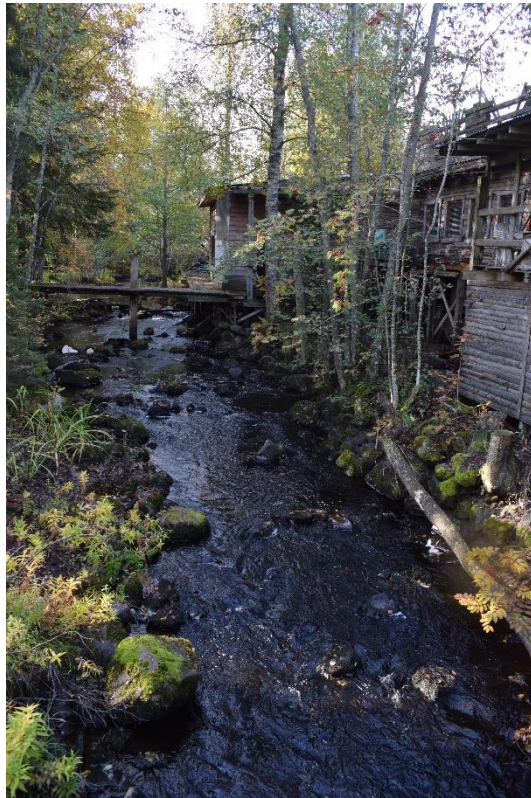
Kuva 9. Koskiuoma voimalaitosrakennuksen vieressä.

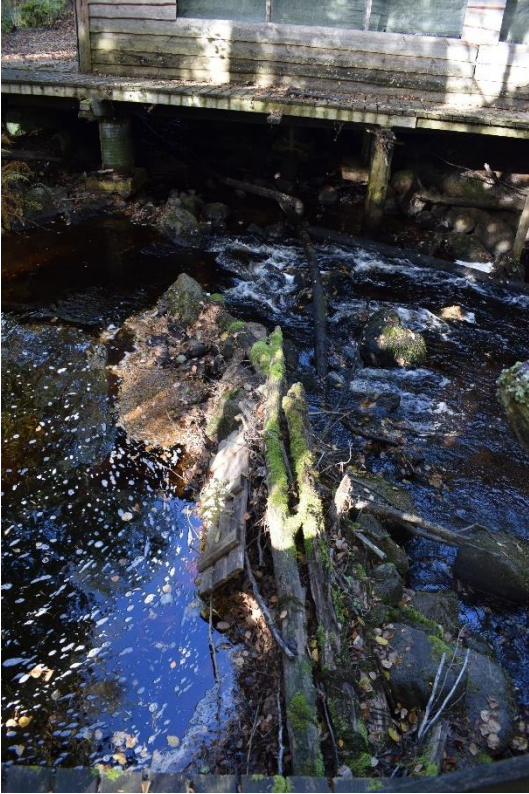
Kuva 10. Kivi- ja puumateriaalista tehty valli.

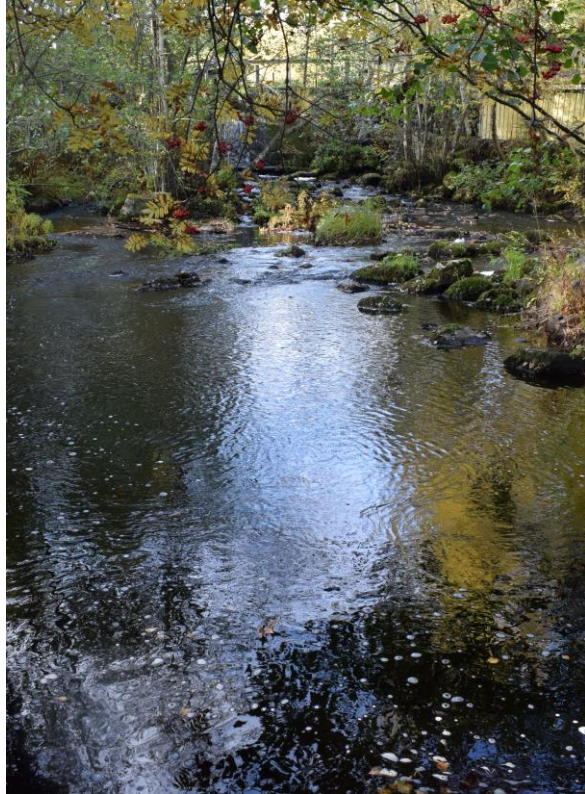
Kuva 11. Kosken yläosassa on pieni suvanto ja koski ennen patoa.

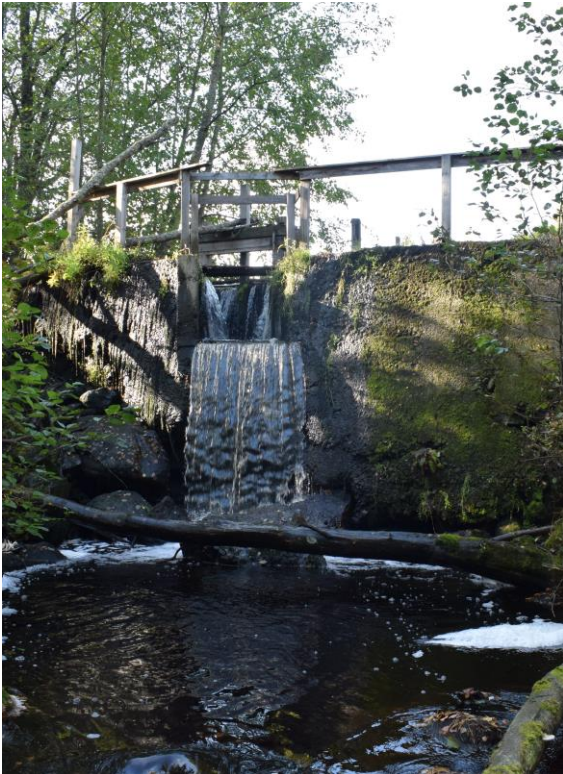
Pato kosken yläpuolella on korkea betonirakennelma, jossa on pudotuskorkeutta n. 2m (Kuvat 12 ja 13). Pato on täydellinen noususte ja sen purkaminen tai kiertäminen kalatiellä olisi melko raskas toimenpide. Mikäli padolle jotain tehdään, se tulee vaatimaan oman suunnitelman. Voimalaitokseen vesi kulkee putkea pitkin ja laitoksen alapuolella kulkee sivu-uoma, joka yhtyy pääuomaan kosken alaosassa (Kuva 14).

Kuva 12. Turpoonkosken pato.

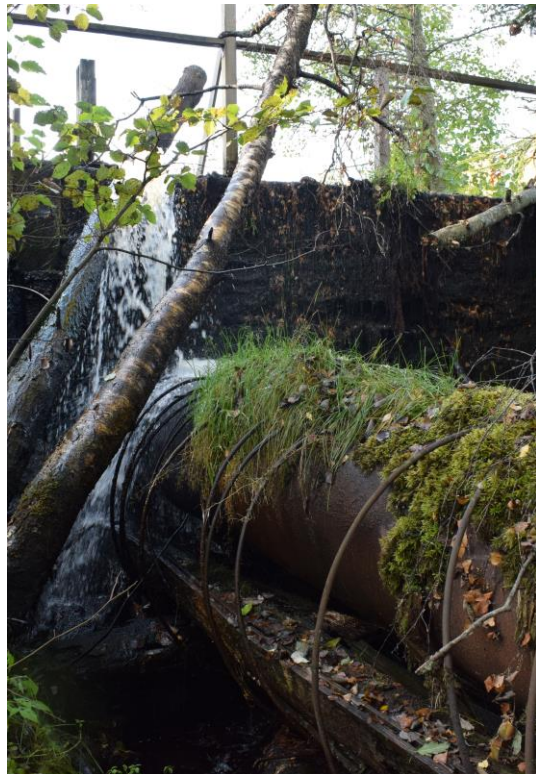
Kuva 13. Voimalaitokseen vesi kulkee putkea pitkin.

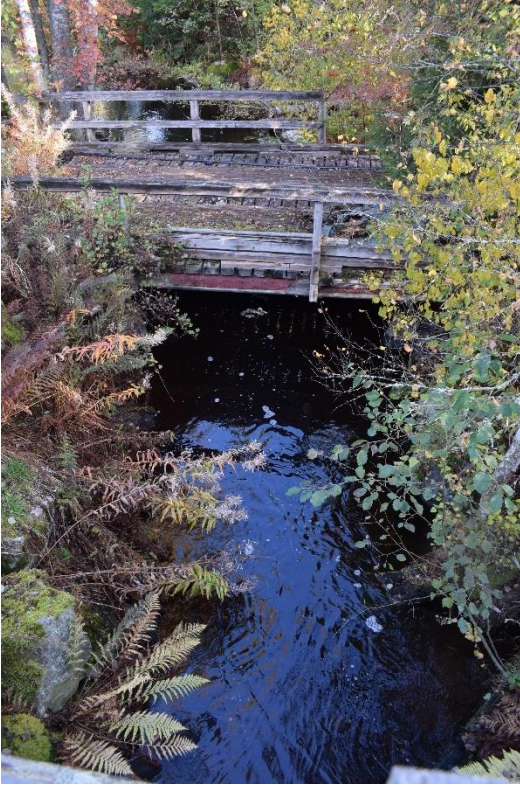
Kuva 14. Voimalaitoksen alapuolella kulkeva sivu-uoma.

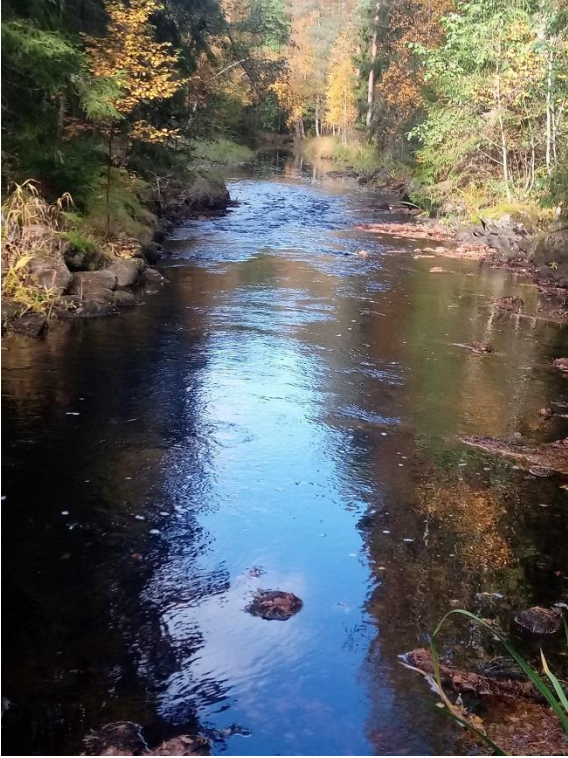
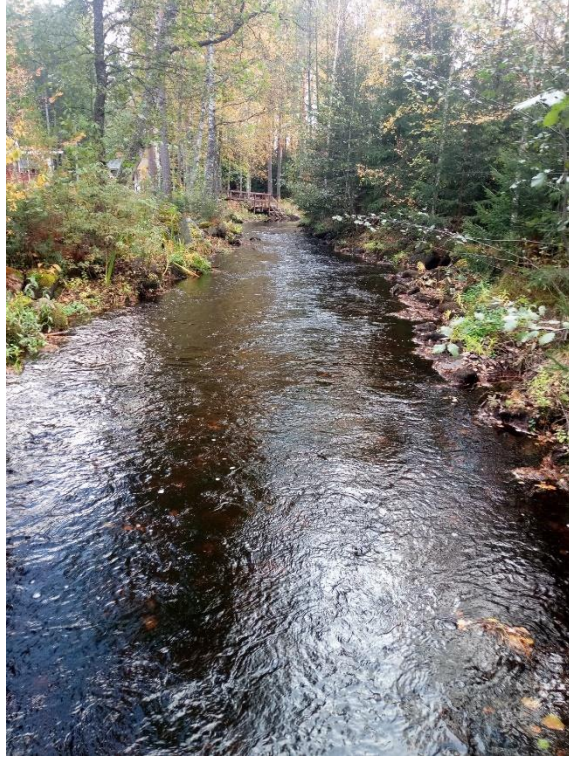
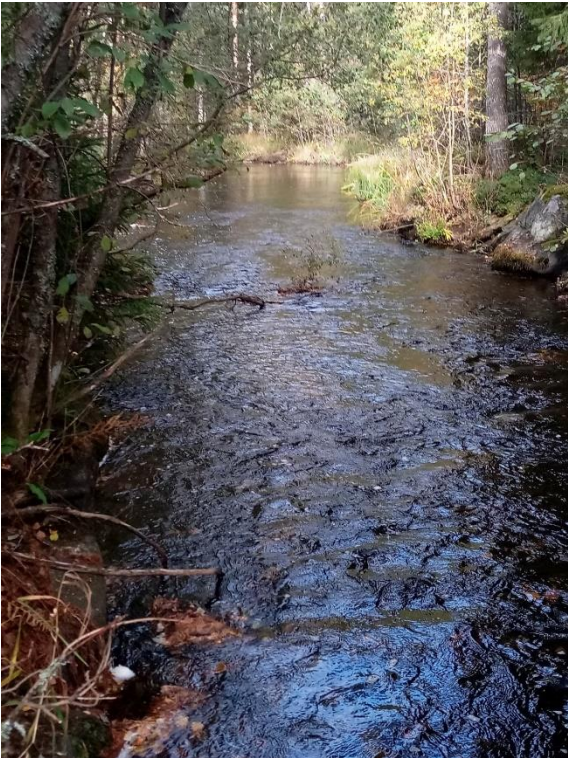
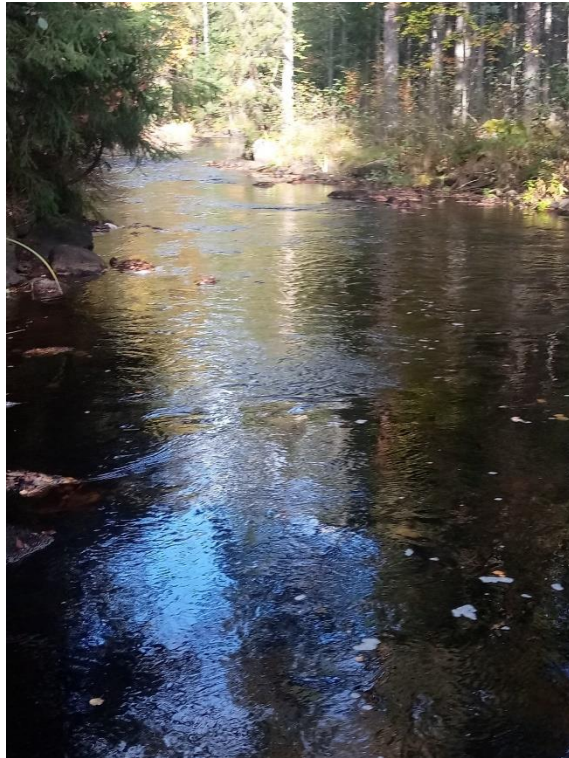
Turpoonkosken patoaltaan yläpuolisen osuuden virta-alueita ei ole erikseen nimetty, mutta siltä löytyy useita vaatimattomia virtapaikkoja ja niiden välisiä lyhyitä suvantoja (Kuvat 15-18). Uoman reunoilla on kiveä melko paljon ja uoman leveys on n. 3-7 m. Syvyyttä alueella on n. 30-50 cm. Virtapaikat sijoittuvat n. 200m pituiselle osuudelle.

Kuva 15. Hallavaaran alueen virta-suvanto -vaihtelua.

Kuva 16. Hallavaaran alueen pidempi virtapaikka.

Kuva 17. Hallavaaran alueen keskivaiheen virtapaikkaa.

Kuva 18. Hallavaaran alueen alinta virtapaikkaa.

- Ei toimenpiteitä

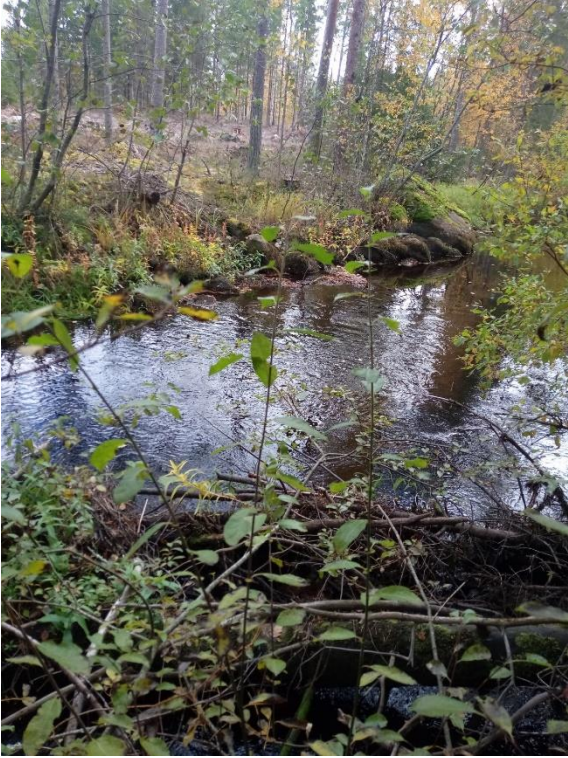
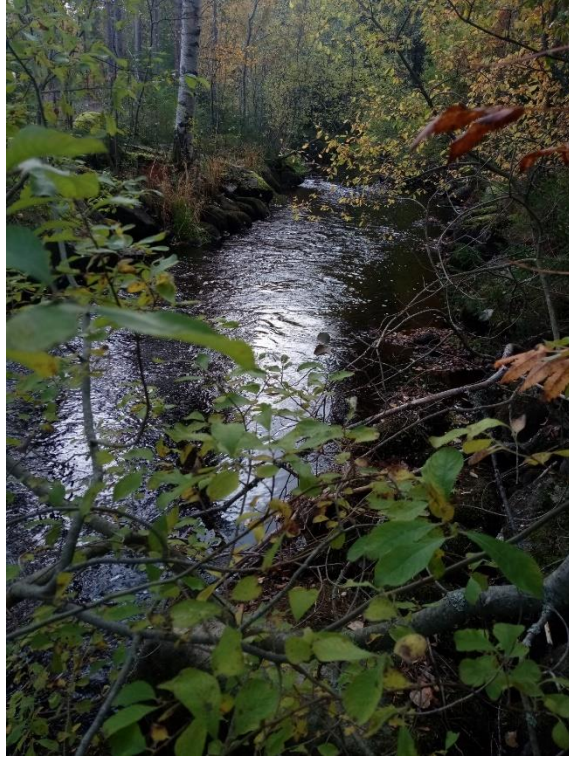
Ennen Huuvankoskea on vielä yksi n. 20m pituinen virtapaikka, joka sekin on hitaasti virtaava, eikä uomassa ole kiviä (Kuvat 19 ja 20).

Kuva 19. Lyhyt virtapaikka ennen Huuvankoskea.

Kuva 20. Lyhyt virtapaikka ennen Huuvankoskea.

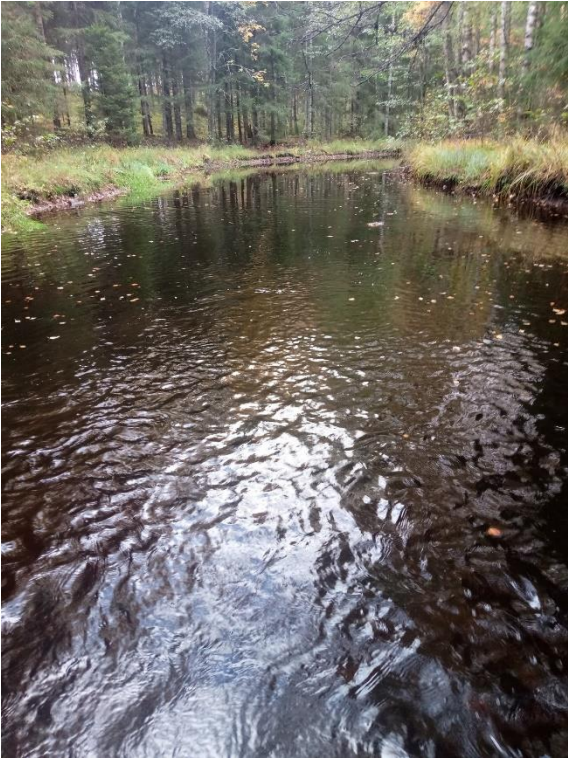
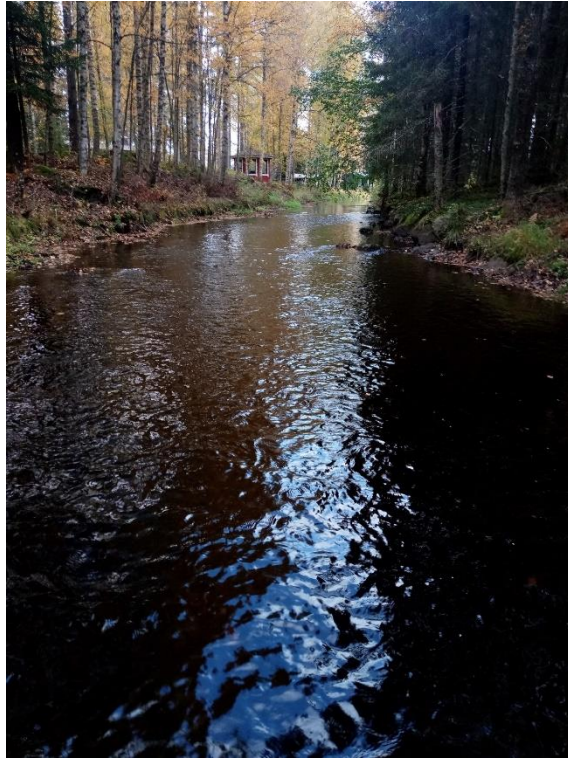
Huuvankosken virtapaikka on n. 50m pitkä ja todella loiva (Kuvat 21-22). Uomasta puuttuu kivet käytännössä kokonaan, eikä niitä ole juurikaan edes uoman reunoilla. Syvyyttä alueella on n. 20-40cm.

Kuva 21. Huuvankosken alaosaa.

22. Huuvankosken virtapaikka on hyvin vaatimaton.

- Ei toimenpiteitä

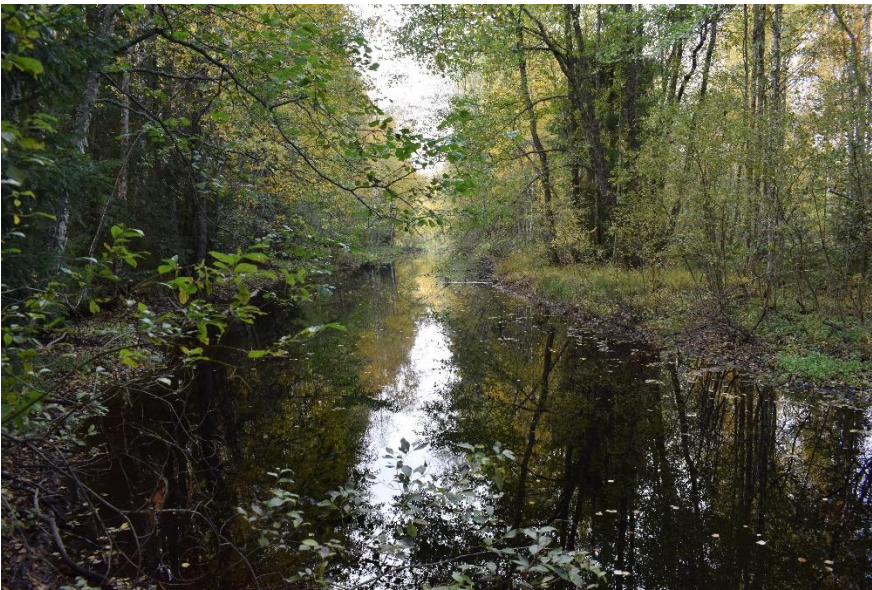
Kosken alapuolinen osuus (Suojoikihaara) aina Pikkukoskelle asti on hitaasti virtaavaa aluetta (Kuva 23).

Kuva 23. Huuvankosken alapuolista osuutta (Suojokihaara).

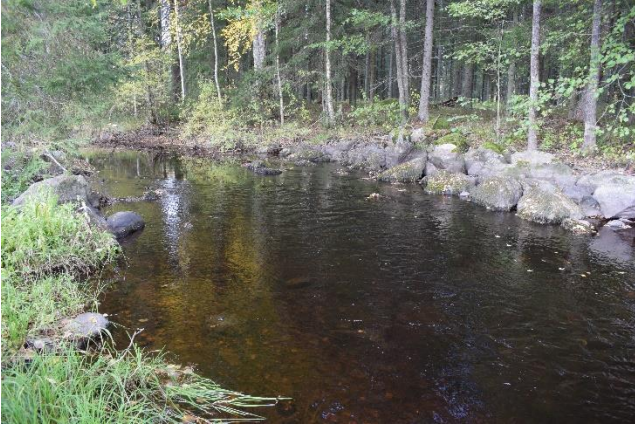
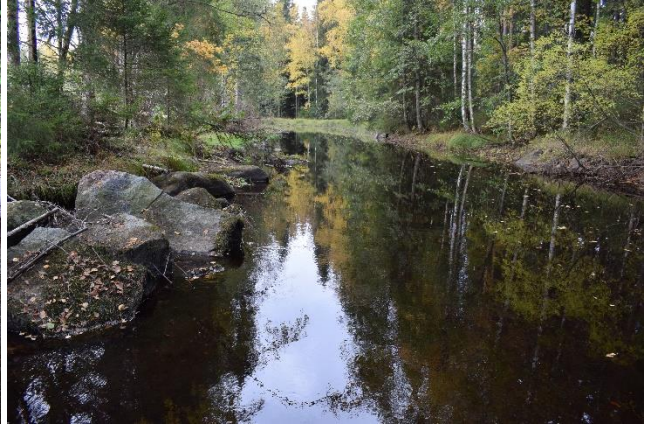
Pikkukoski on vain n. 20m pitkä ja vaatimaton virtapaikka (Kuvat 24 ja 25). Alueella ei olisi edes kunnostettuna potentiaalia pudotuskorkeuden puutteen vuoksi.

Kuva 24. Pikkukoski.

Kuva 25. Pikkukosken niska.

- Ei toimenpiteitä

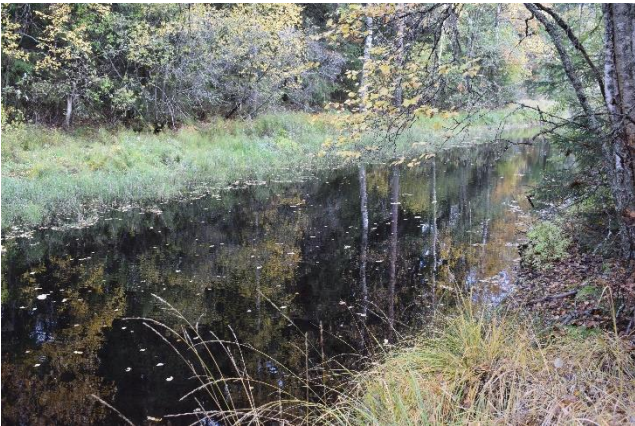
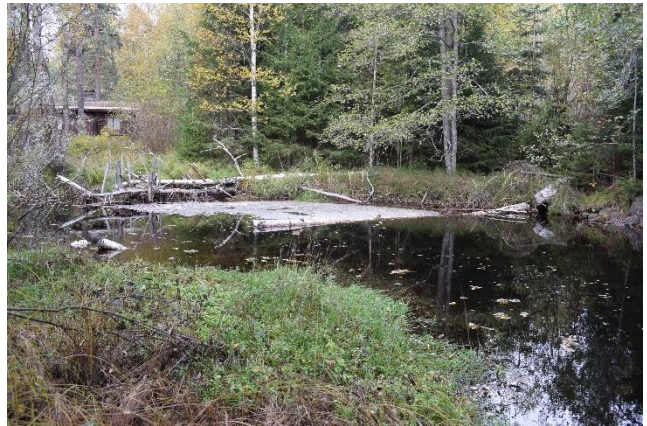
Pikkukosken yläpuolella on n. 400-500m hyvin suvantomaista osuutta, jossa ei ole lainkaan selkeitä virtapaikkoja (Kuvat 26 ja 27).

Kuva 26. Pikkukosken yläpuolista suvantoaluetta.

Kuva 27. Suvantoalue ennen Isonladonkoskea.

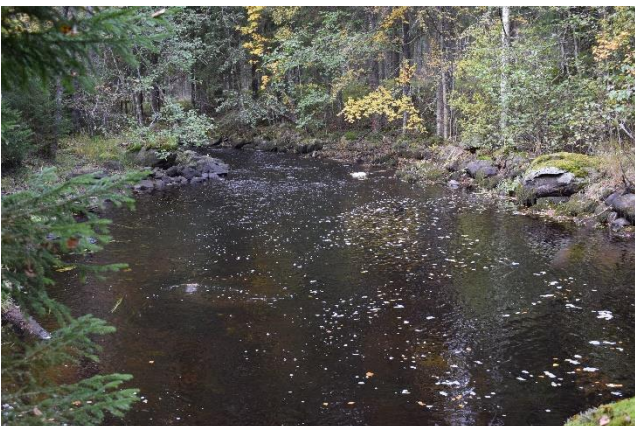
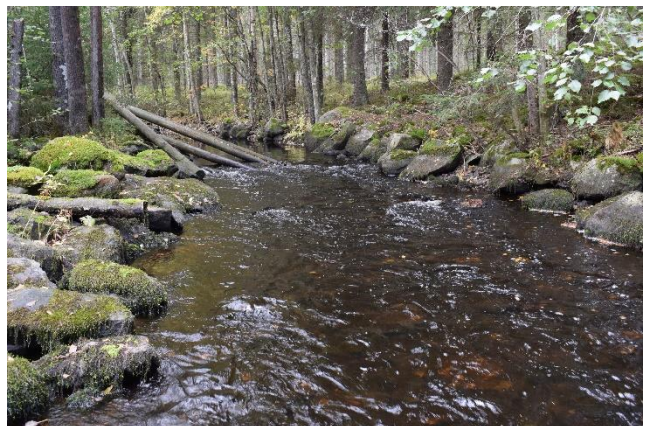
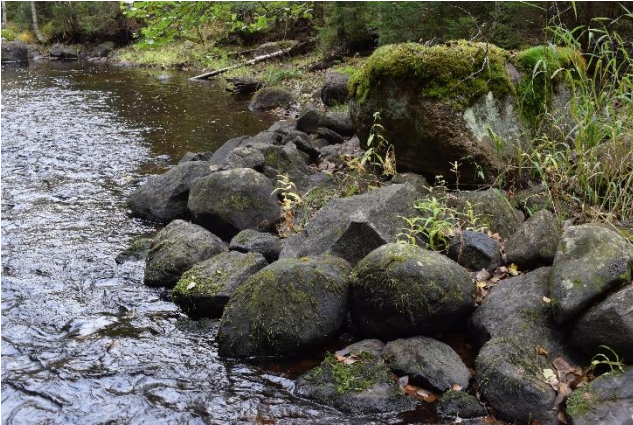
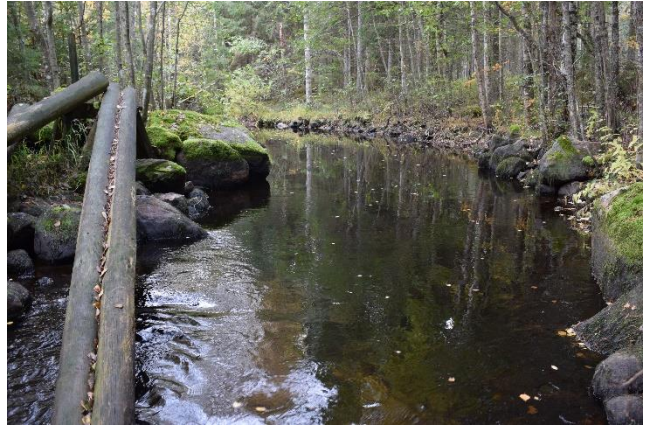
Isoladonkoski on n. 30m pitkä ja vaatimaton virtapaikka (Kuvat 28-31). Kiviä ei uomassa juurikaan ole, vaan ne on nostettu uoman reunoille. Pudotuskorkeus on olematon. Syvyyttä alueella on n. 30cm.

Kuva 28. Isoladonkosken alaosa.

Kuva 29. Isoladonkosken yläosa.

Kuva 30. Kosken reunoilla on paljon kiveä.

Kuva 31. Isoladonkosken niska ja yläpuolista suvantoaluetta.

- Ei toimenpiteitä

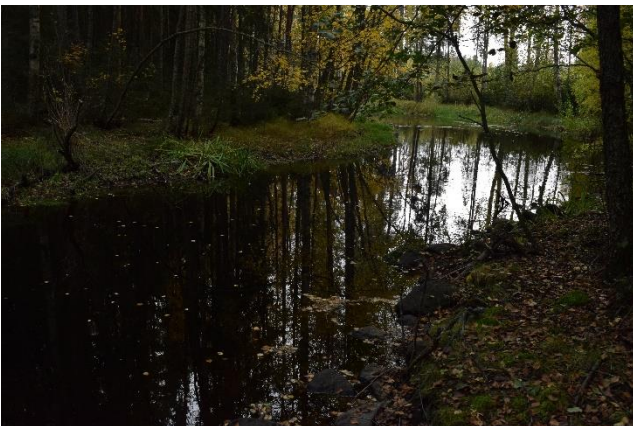
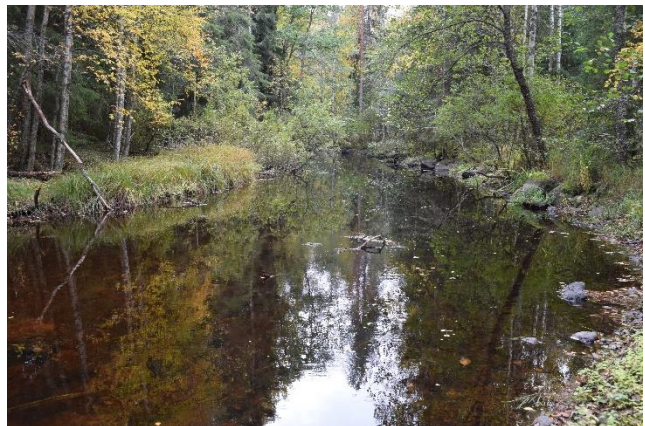
Kosken yläpuolella on suvantoaluetta aina Arolankoskelle asti (Kuvat 32 ja 33).

Kuva 32. Isoladonkosken yläpuolista suvantoaluetta.

Kuva 33. Suvantoaluetta ennen Arolankoskea.

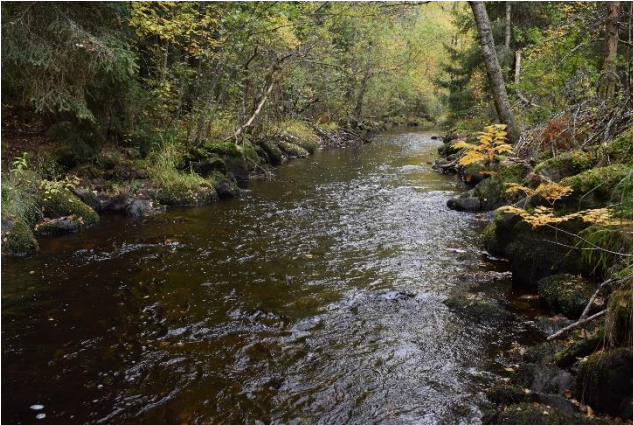
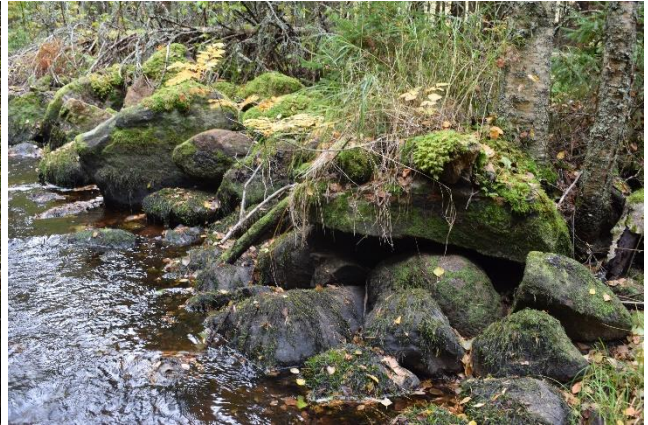
Arolankoski on n. 100m pitkä virtapaikka (Kuva 34). Uomassa ei ole juurikaan kiviä, vaan ne on nostettu uomien reunoille. Syvyyttä uomassa on n. 20-40cm. Pudotuskorkeutta ei juurikaan ole ja alue on siksi varsin hitaasti virtaava. Kosken yläpuolella on pääasiassa suvantomaista osuutta aina Vistinkoskelle asti (Kuvat 36 ja 37).

Kuva 34. Arolankosken virta-alue.

Kuva 35. Uoman reinoilla on runsaasti kiveä.

- Ei toimenpiteitä

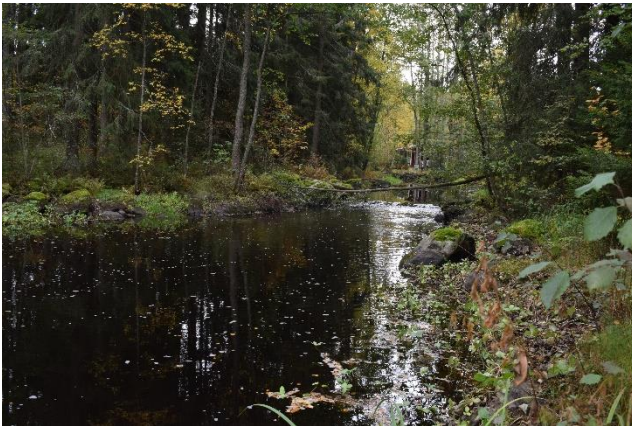
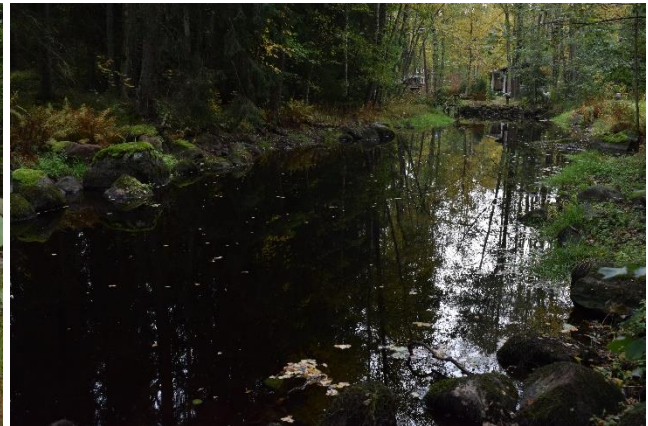
Kuva 36. Arolankosken yläpuolista suvantoaluetta.

Kuva 37. Suvantoaluetta ennen Vistinkoskea.

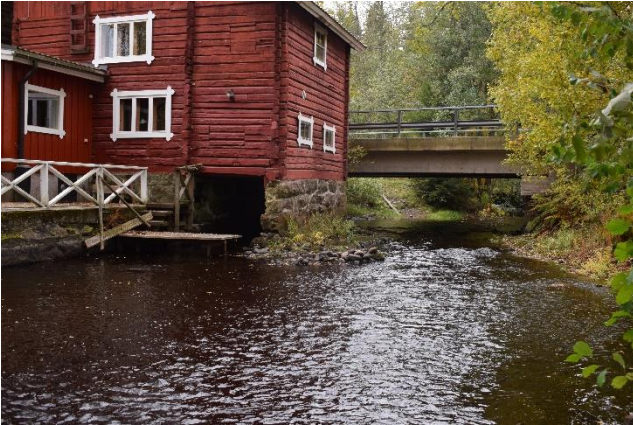
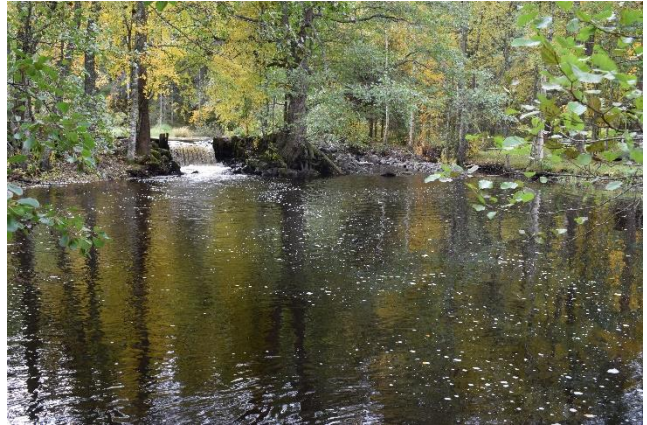
Vistinkoskella varsinaista virta-aluetta on vain Liesjärventien sillan allapuolella ja aivan patoluukun alla (Kuvat 38 ja 39). Virta-alueilla ei ole potentiaalia kunnostuksia ajatellen, sillä ne ovat lyhyitä ja pudotuskorkeus on olematon. Itse padossa pudotuskorkeus on n. 50 cm ja pääosa vedestä kulkee puurakenteisesta patoaukosta (Kuva 40). Ylävirtaan katsottuna padon oikeassa reunassa on kivi-/maavalli, jonka alta ja läpi purkautuu vettä. Mikäli padon aiheuttama nousueste halutaan jossain vaiheessa poistaa, helpoin tapa olisi puhkaista vuotava kivivalli ja tehdä siitä luonnonmukainen ohitusuoma. Varsinainen patoaukko toimisi tulvakorkeuksilla purkuaukkona. Padon yläpuolella on suvanto/patoallas (Kuva 42).

Kuva 38. Vistinkosken alaosa (Liesjärventien alapuoli)

Kuva 39. Vistinkosken yläosa (Liesjärventien yläpuoli)

- Ei toimenpiteitä
- Pitkällä aikavälillä nousuesteen poisto (padon purku/kierto kalatiellä tai ohitusuomalla)

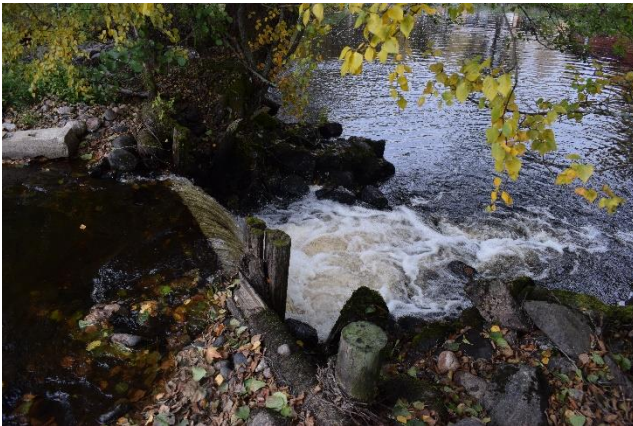
Kuva 40. Vistinkosken patoaukko.

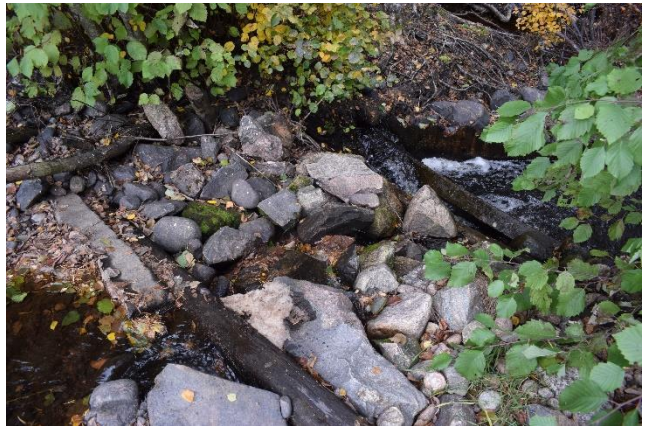
Kuva 41. Vistinkosken padon reunassa valli "vuotaa".

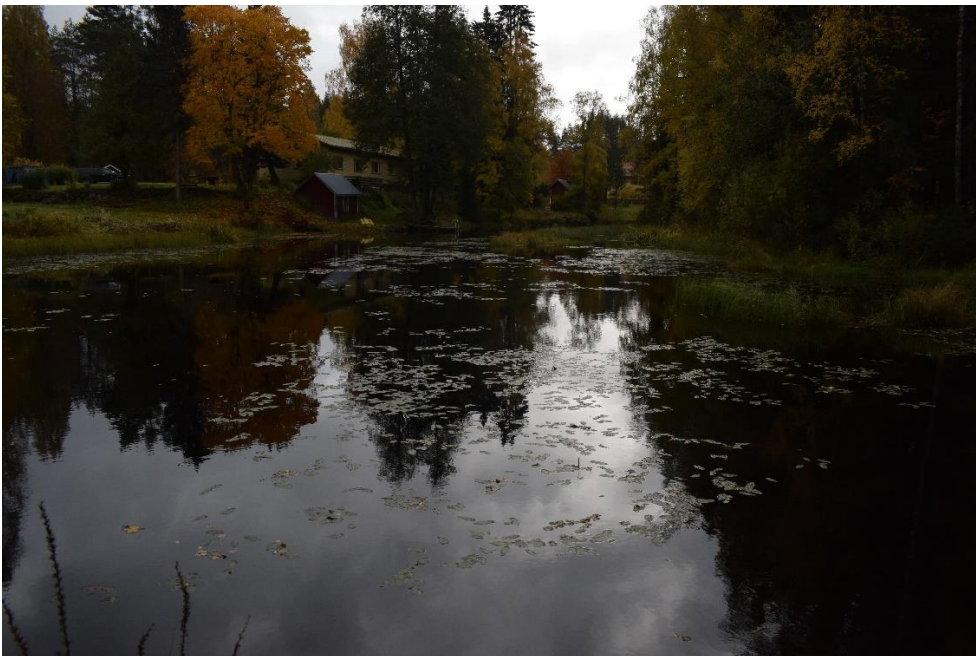
Kuva 42. Vistikosken padon yläpuolinen suvanto.

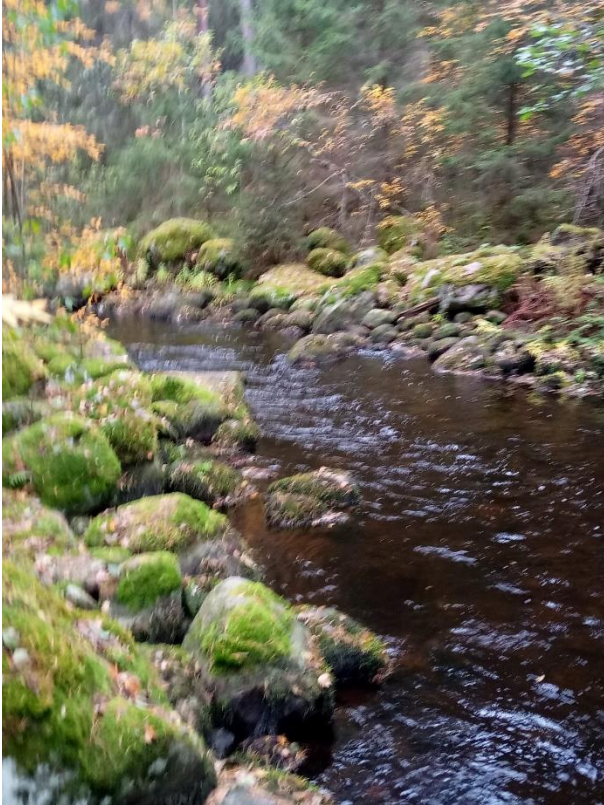
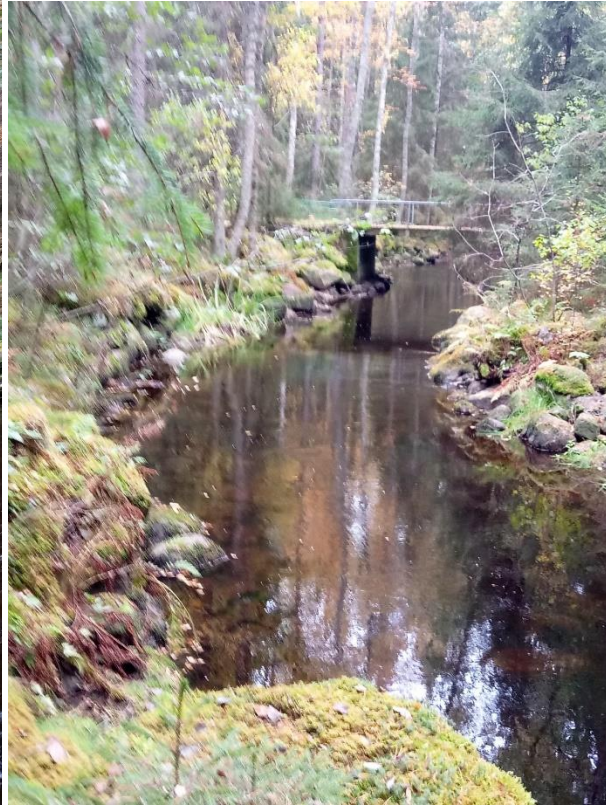
Tammissillan kohdalla on ennen Liesjärveä vielä yksi virta-alue, jolla ei ole nimeä (Kuvat 43 ja 44). Uoman kivet on nosteltu sen reunoille. Pituutta virta-alueella on n. 100m ja leveyttä 2-4m. Syvyyttä uomassa on 20-50cm. Pudotuskorkeutta ei juurikaan ole ja virtaus on melko hidas.

Kuva 43. Tammissillan virta-alueen alaosa.

Kuva 44. Tammissillan virta-alueen yläosa.

- Ei toimenpiteitä
